## MATÉRIA RECEBIDA Nº 373/2023

**Assunto: Responde requerimento 254/2023, do ilustre vereador Célio Aristão, onde requer informações ao Executivo sobre o funcionamento da Balsa Municipal.**

*RELATÓRIO E LAUDO DE ENSAIO DE  
ULTRASSOM - E.N.D.*

## Relatório Técnico de Avaliação de Embarcação

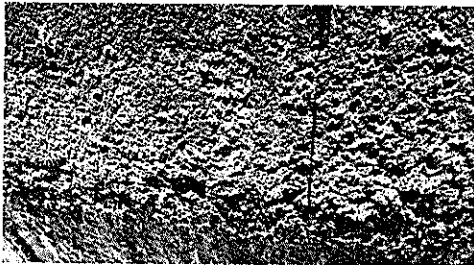
15% SCATTERED

Se a intensidade do pite em uma área for maior que 15% (ver figuras ao lado), medidas de espessuras deverão ser realizadas para verificar a extensão da corrosão do pite. Os 15% são baseados em pites e ou grooving em apenas um lado da chapa. Nos casos em que a corrosão for superior 15%, conforme definido acima, em uma área de 300 mm ou mais, na parte mais "esburacada" da chapa, deve ser limpado em metal puro e a espessura deve ser medida em relação à cinco partes mais profundas dos poços ou cavas. A espessura mínima medida em qualquer uma desses poços ou cavas devem ser tomadas como a espessura a ser registrada. Estas espessuras deverão ser maior que:

- 80% da espessura nominal da chapa do Fundo
- 80% da espessura nominal da chapa do Costado
- 80% da espessura nominal da chapa do convés principal

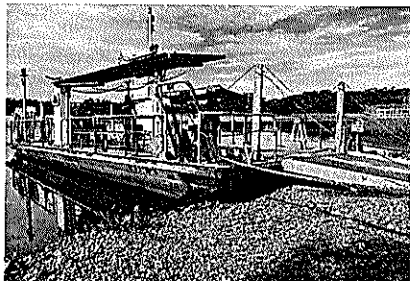
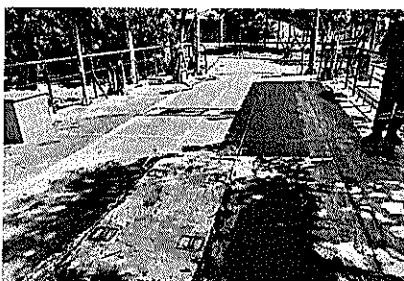
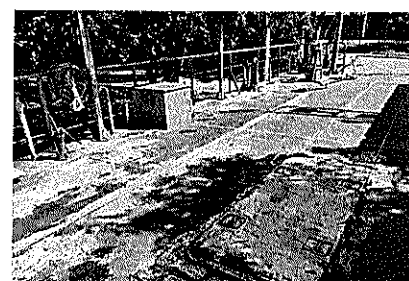
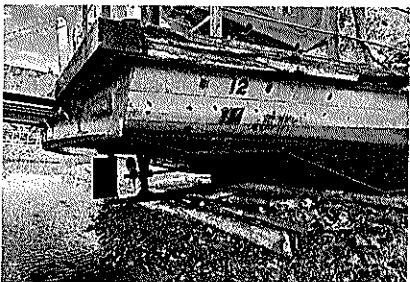
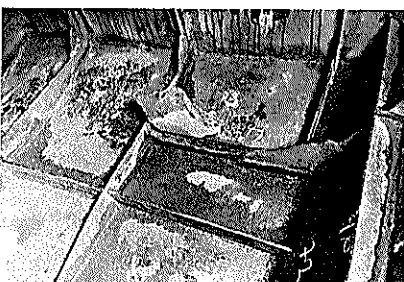
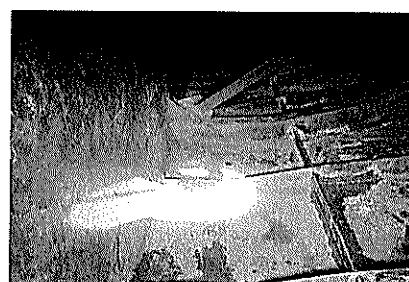
**FOTOS**

Após substituições das chapas acima descritas, se verificou a existências de pite acima de 25% (acima do mínimo aceitável pelas regras da certificados da embarcação), assim sendo necessário as substituições das chapas com tais desgastes de corrosão/defeitos

Recomendamos as devidas substituições das chapas afetadas pelo PITE e ZTA (grande discrepância entre materiais unidos, causando fragilidade e corrosão) . Assim como sua proteção mecânica a fim de garantir maior segurança a navegação

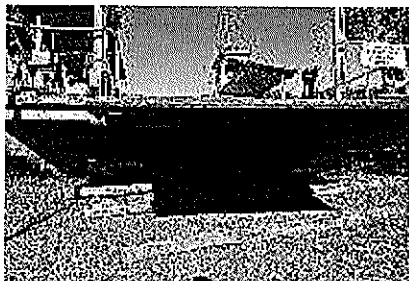
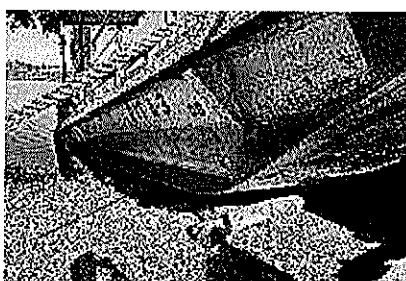
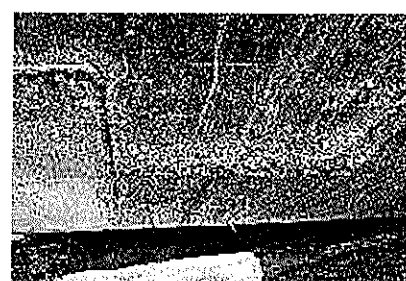
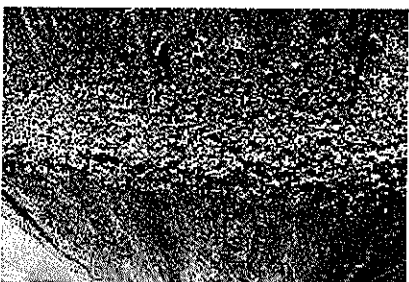
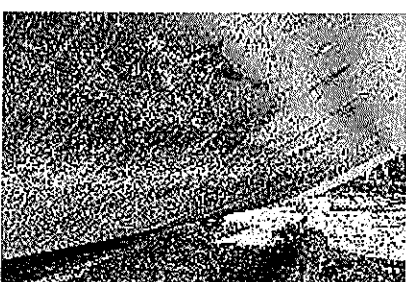
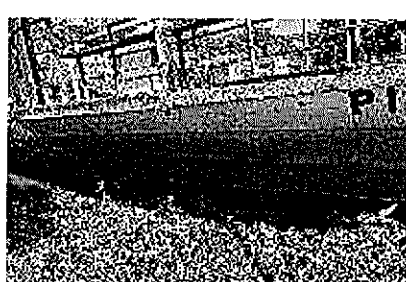
**FOTOS - 27/06/2023**

Em função do exposto conclui-se que a embarcação se encontra bastante deteriorada nas regiões da linha d'água leve nos levantes de proa e costado de boreste, com corrosão generalizada nas chapas devido ao "pite" (especificamente no exterior).
