PREFEITURA DA ESTÂNCIA TURÍSTICA DE
IBITINGA

PROCESSO nº 5423/2010

ASSUNTO: Câmara Municipal – solicita esclarecimentos sobre a situação atual do CIEI – Profa. Maria AP. Haddad

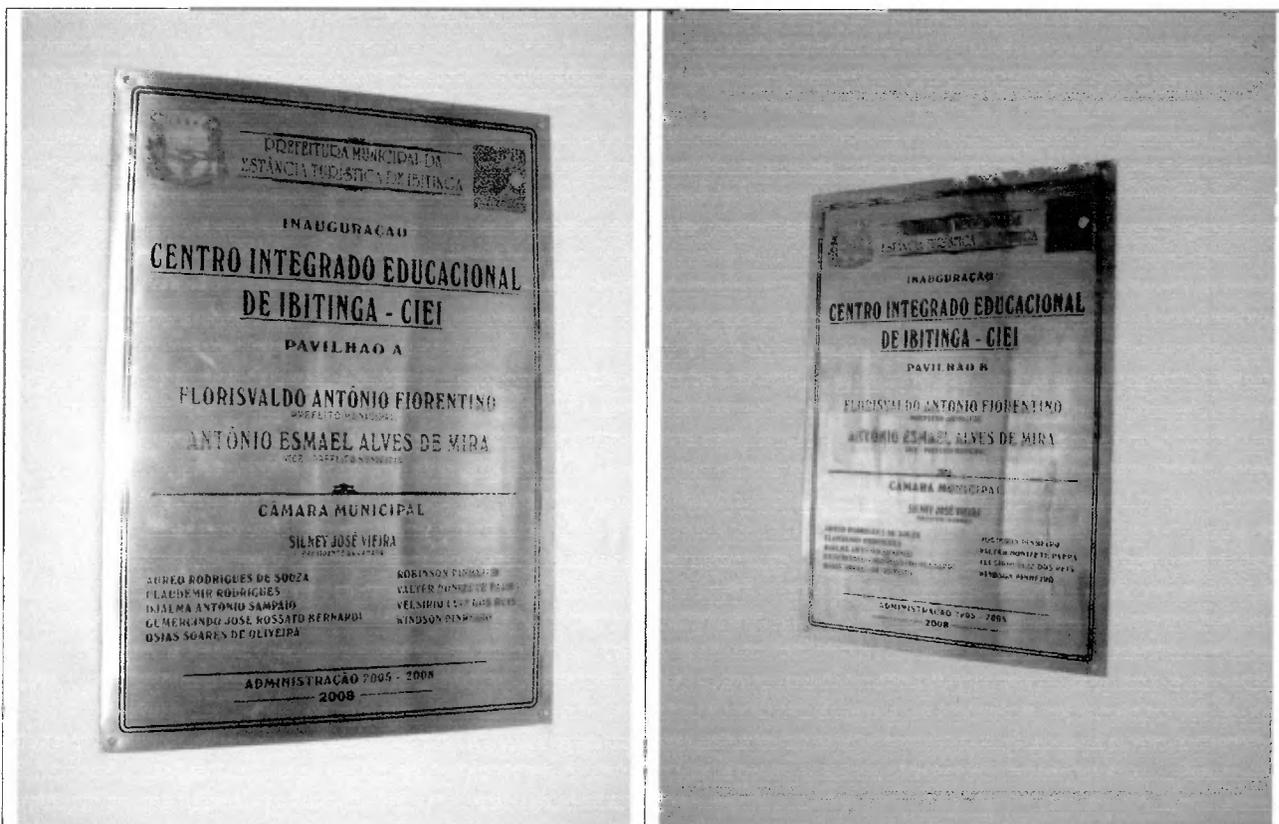
Cabe informar ainda que, de acordo com as placas existentes no local, consta que os blocos A e B já foram inaugurados no ano de 2.008, porém, não era possível a utilização destes para o fim destinado. Veja fotos a seguir:
