REQUERIMENTO Nº 244/2026

Assunto: REQUER INFORMAÇÕES AO SERVIÇO AUTÔNOMO DE ÁGUA E ESGOTO (SAAE) DE IBITINGA ACERCA DE DANOS CAUSADOS EM IMÓVEL RESIDENCIAL DECORRENTES DE ROMPIMENTO DE REDE DE ABASTECIMENTO DE ÁGUA, BEM COMO PROVIDÊNCIAS E PRAZOS PARA SOLUÇÃO DO PROBLEMA.

LAUDO TÉCNICO DE UM IMÓVEL RESIDENCIAL

O presente laudo tem por finalidade avaliar o estado em que se encontra o imóvel residencial situado na Avenida Ivanil Francischini, 04-375 Chácara Alvorada, de propriedade do Senhora Lourdes Giacomello Siqueira.

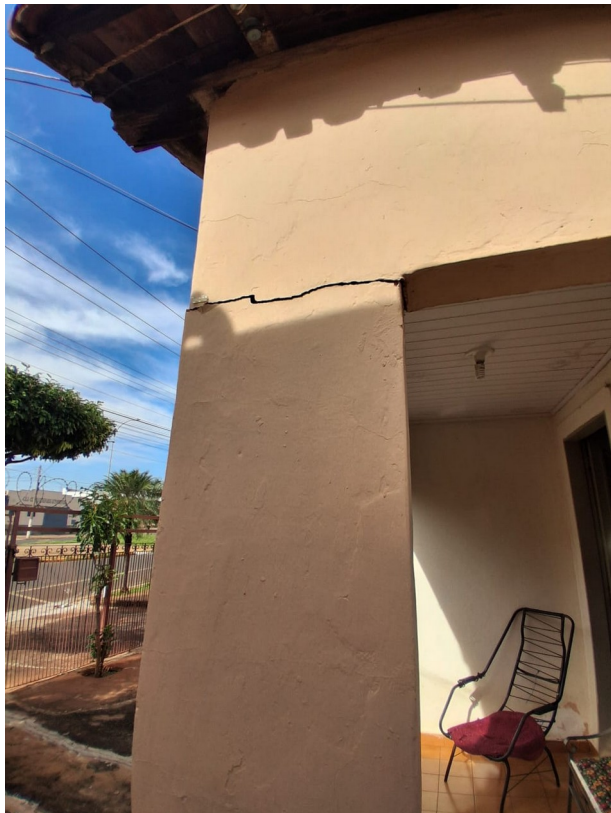
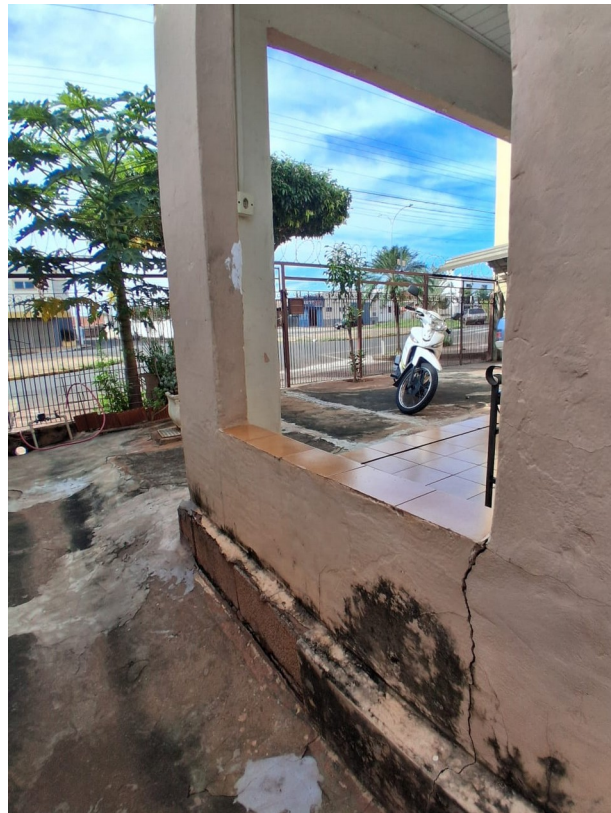
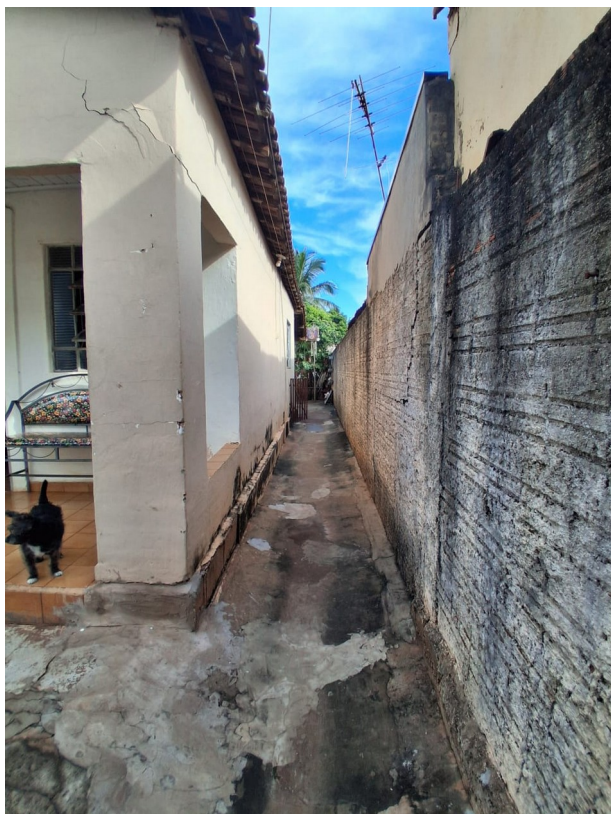
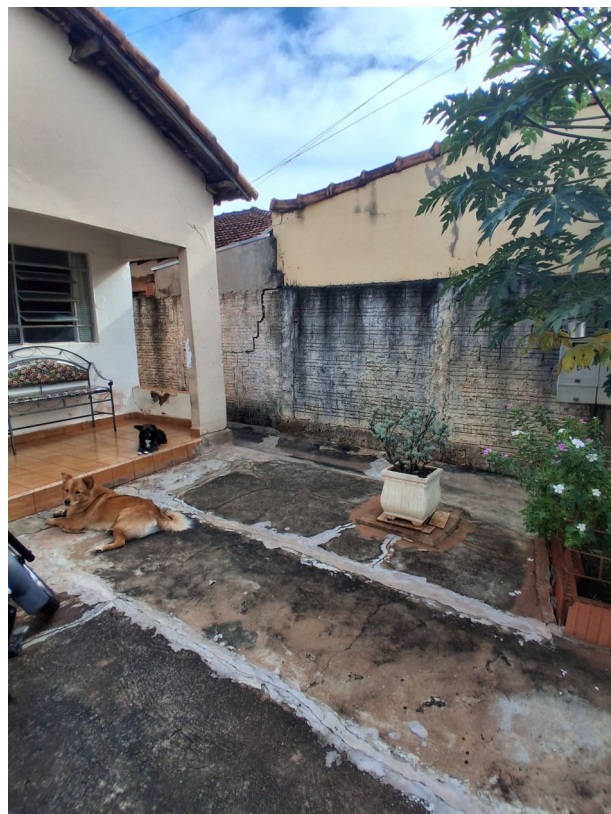
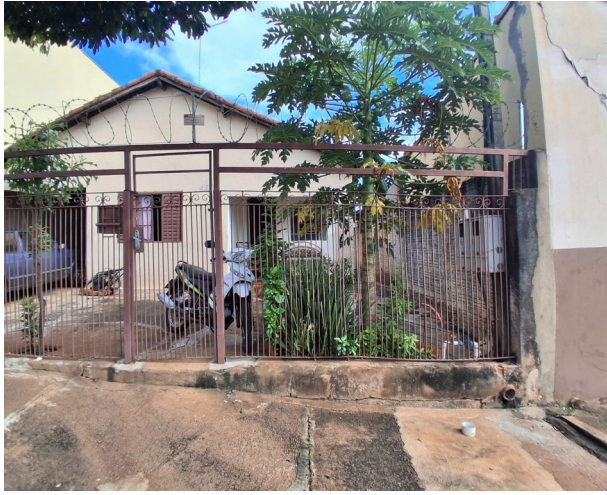
Conforme laudo técnico datado de 07 de março de 2024, elaborado por engenheiro civil, os danos estão concentrados na parte frontal do imóvel, especialmente no gradil e na mureta, sendo decorrentes de infiltração causada pelo rompimento da rede pública. Embora o imóvel não apresente risco estrutural grave, há necessidade de reparos, incluindo remoção e reinstalação de estruturas afetadas.

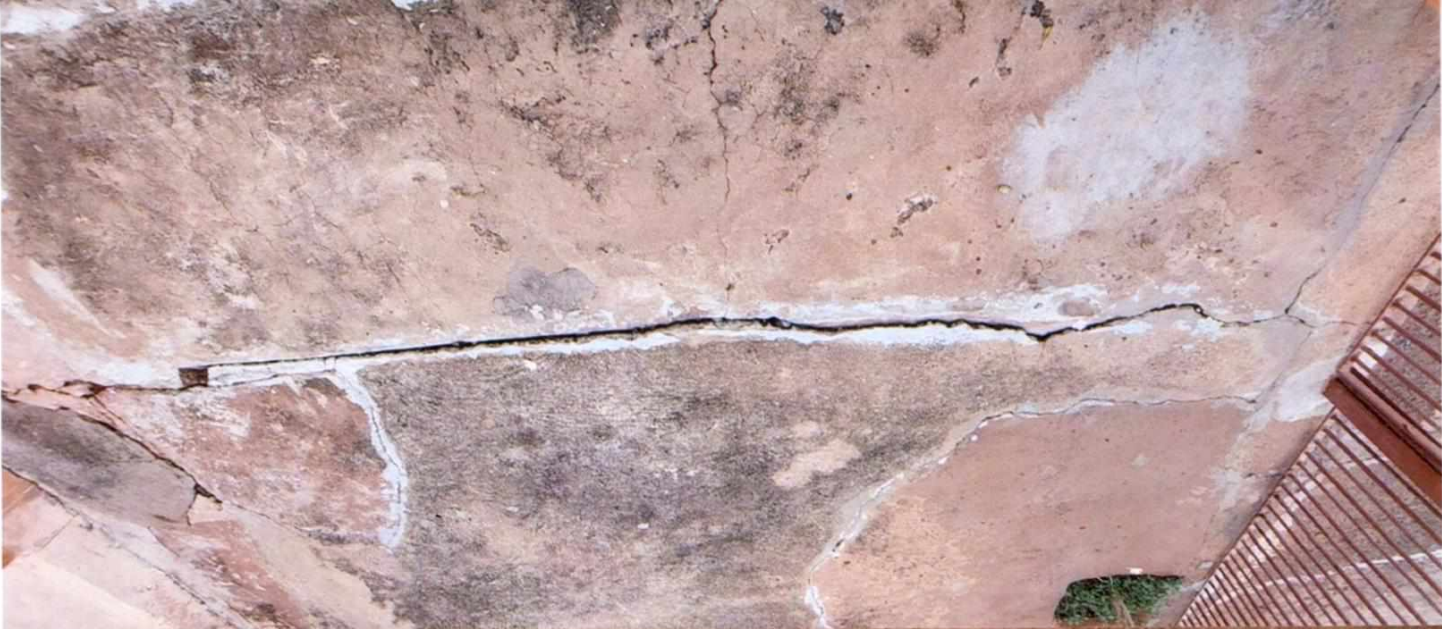
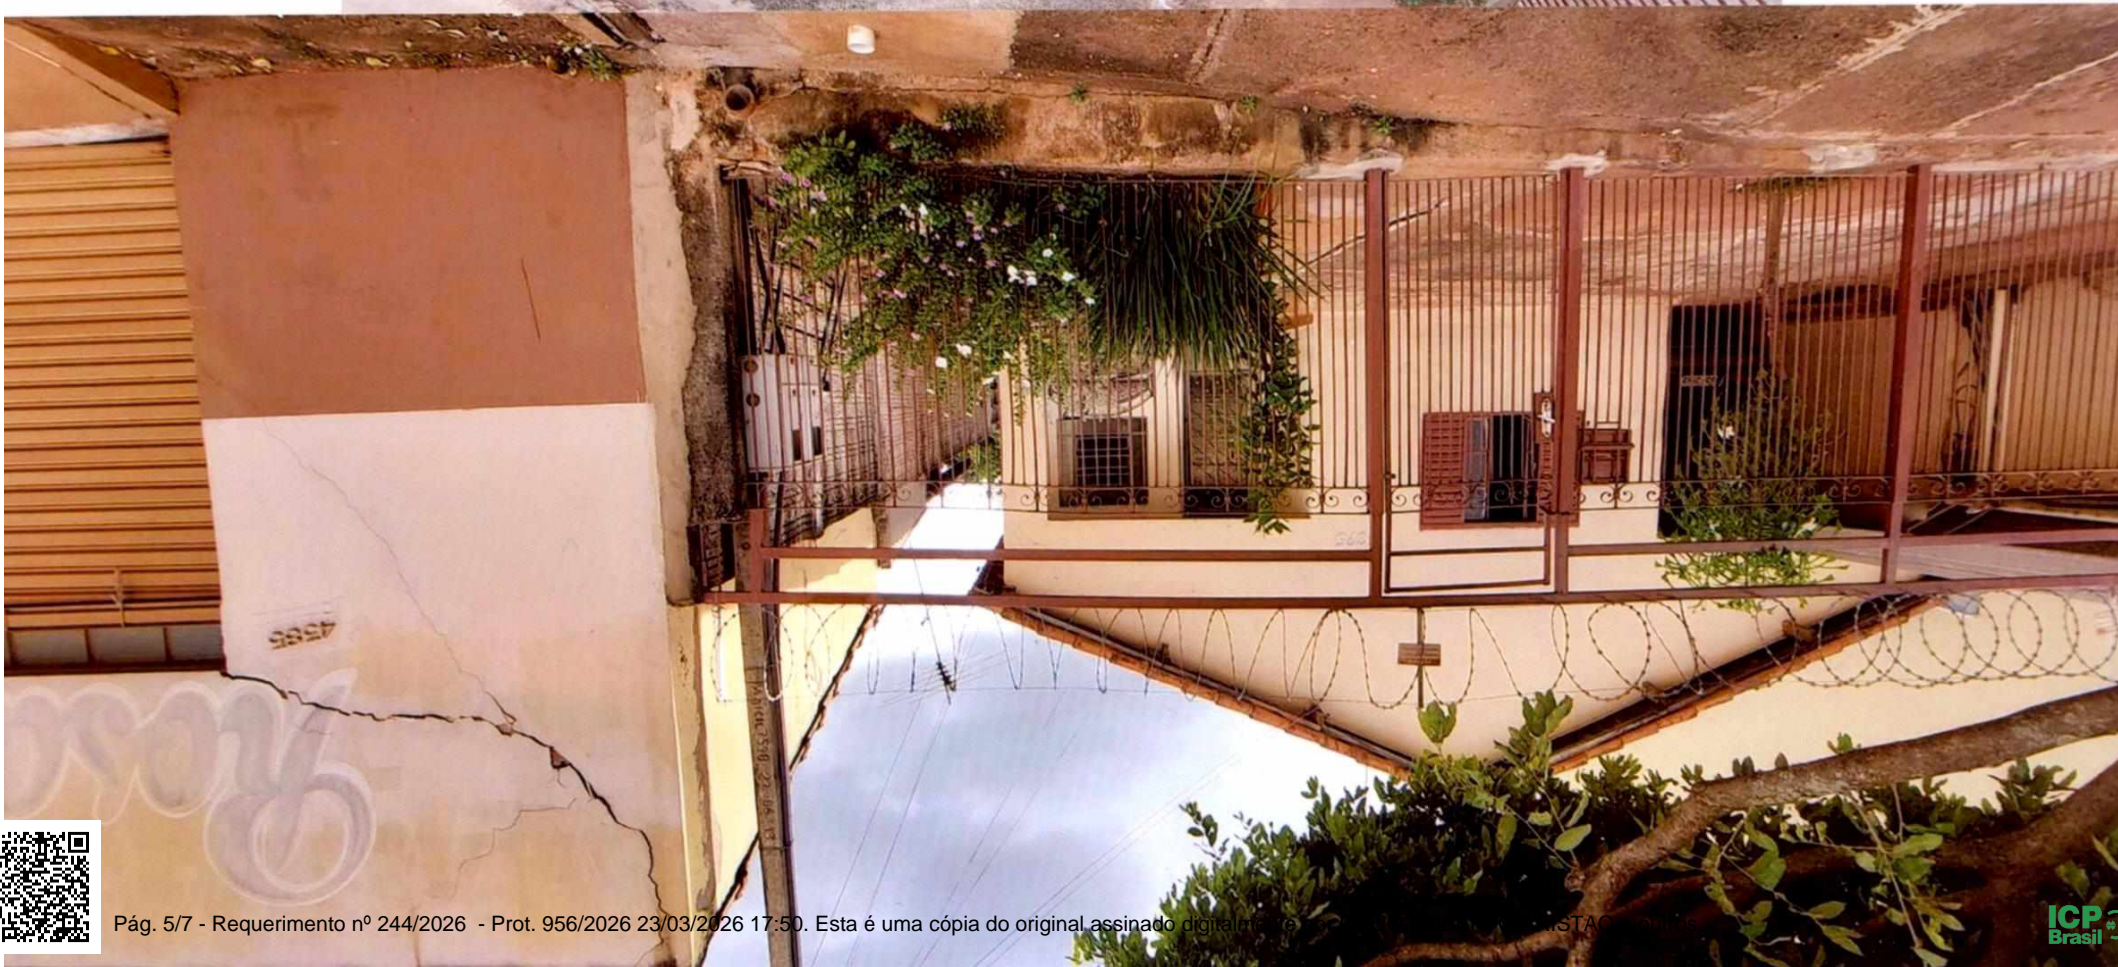
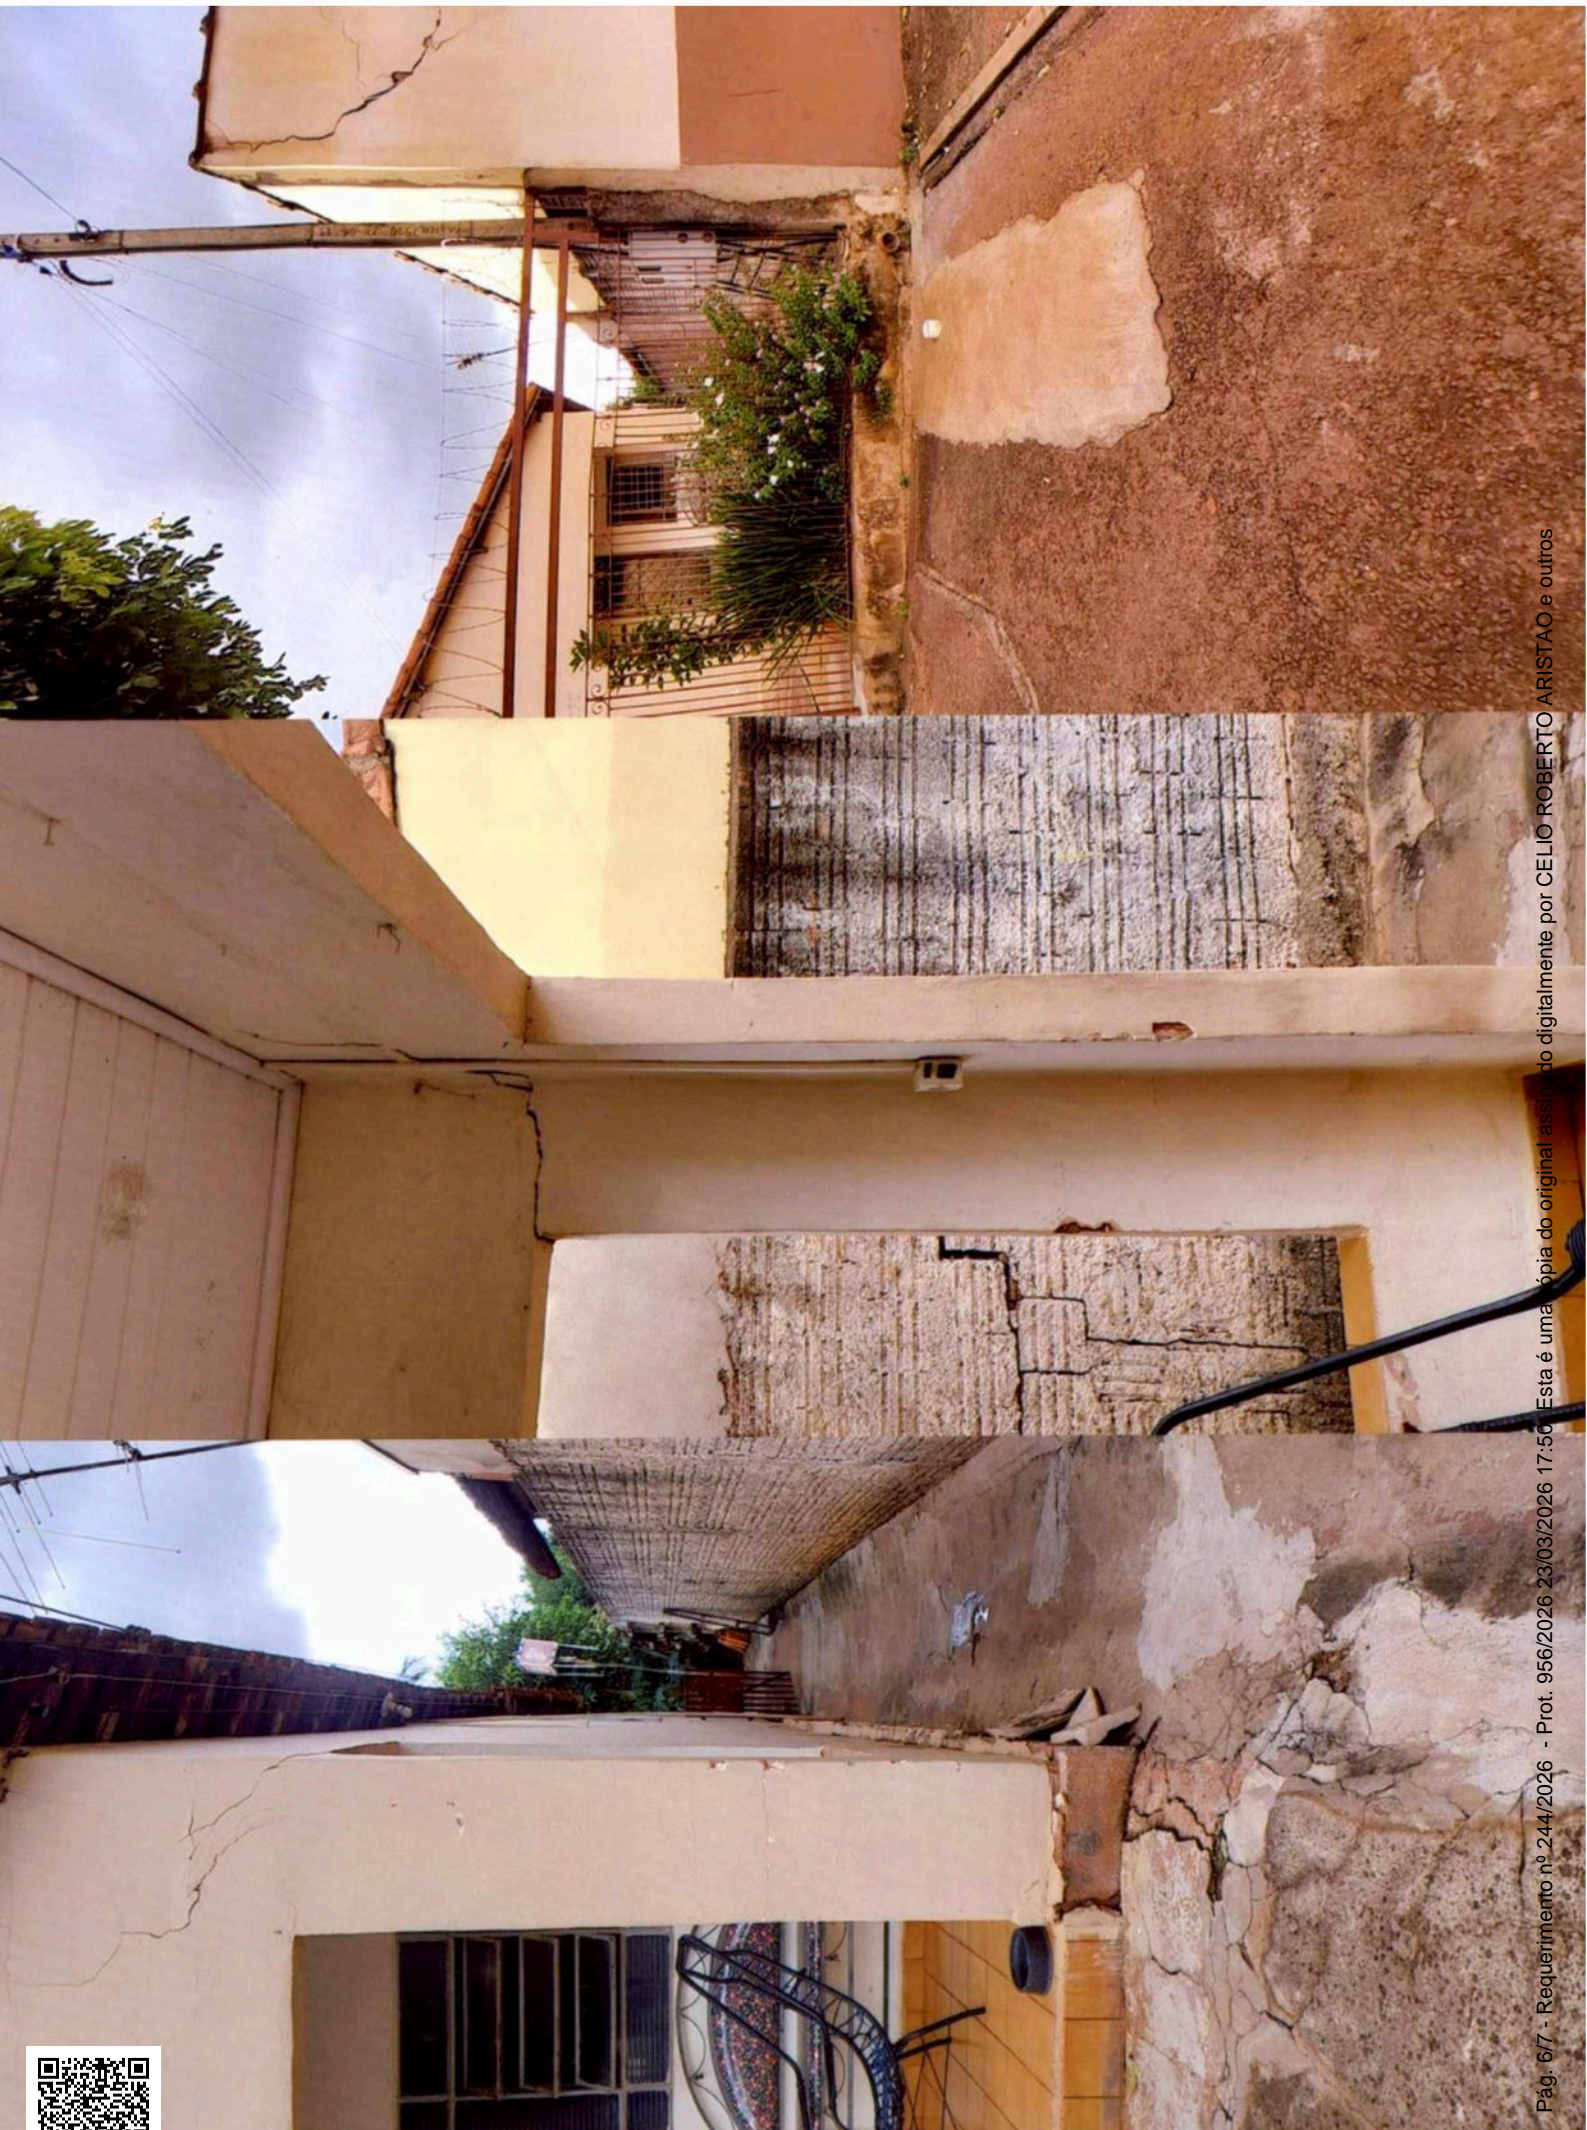
- 1-) Internamente o imóvel não apresenta danos. Os danos se concentram na parte externa ou seja no gradil e mureta da entrada. Os danos provocados foram por causa do rompimento da rede que abastece o imóvel, localizado na entrada de água junto ao cavalete com o hidrômetro. O imóvel esta ocupado pelo proprietário.
- 2-) Os danos apresentados se prendem ao fato do rompimento da rede de abastecimento do bairro, que ocorreu na frente do referido imóvel. Os danos estão concentrados na parte frontal do imóvel devido a grande infiltração de água que ocorreu.
- 3-) Devido ao danos serem de pequena monta recomendo que se efetue a remoção do gradil e conserte a mureta. Na sequência reparar o gradil com o serralheiro e reinstalar o mesmo. O imóvel não apresenta risco de segurança e não há necessidade de ser desocupado para se efetuar os reparos necessários.
